東日本大震災港湾被災状況現地調査（第1班）報告書

平成23年4月26日

1. 小名浜港

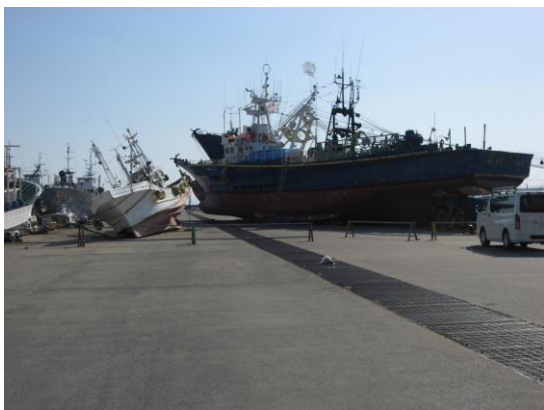
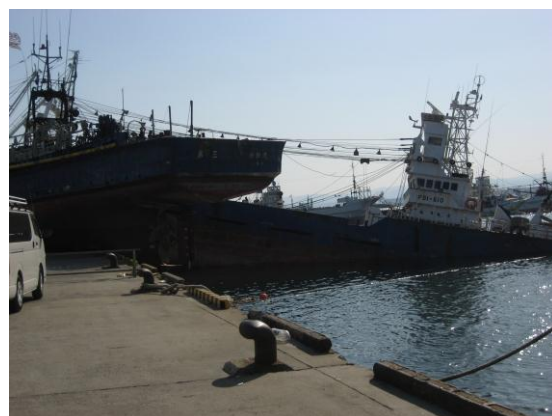
1) 漁港区の岸壁に漁船が津波により乗り上げそのまま置き去りにされた写真

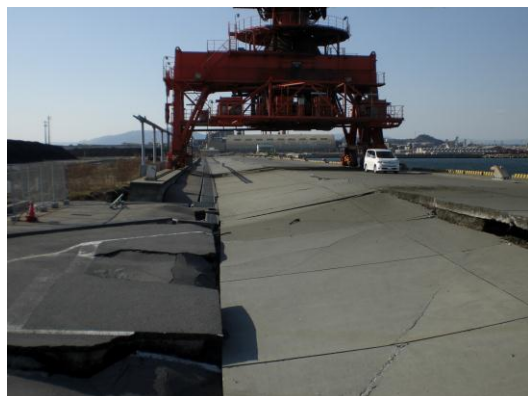
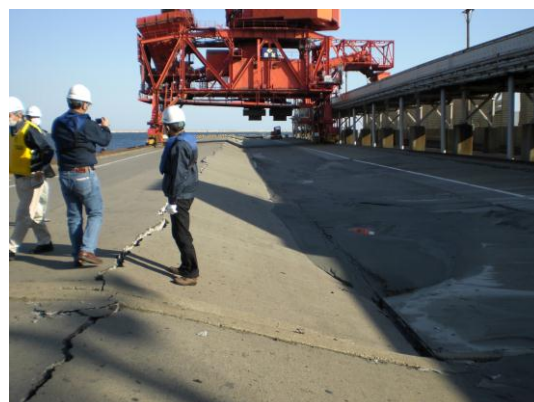
3) 5・7号ふ頭の沈下状況

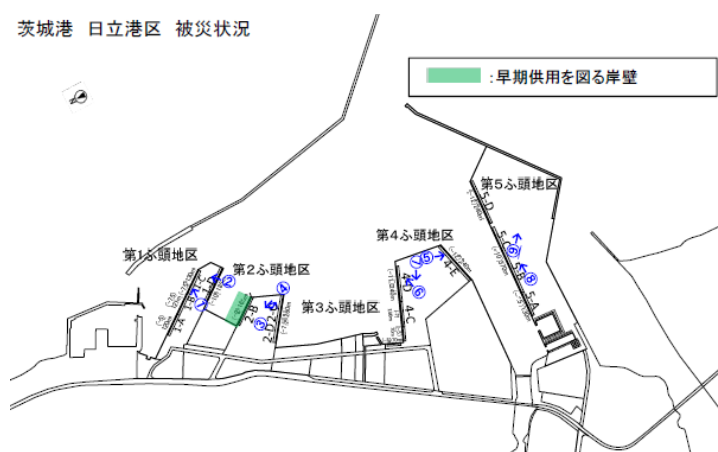
- ・第 1 と第 5 ふ頭については岸壁背後が液状化しており、全体的に1m程度沈下している。
- ・第 2～4 ふ頭は先端部の護岸が流出し、岸壁の一部が利用できない状況。
- ・平時に主として自動車専用船が着岸している第 5 ふ頭においては、津波により、岸壁背後のモータープールに置いていた自動車が津波により漂流して散乱し、一部は炎上しており、また一部は岸壁前面の海中に沈没している状況。

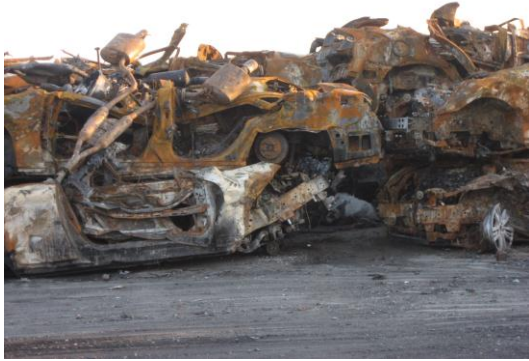
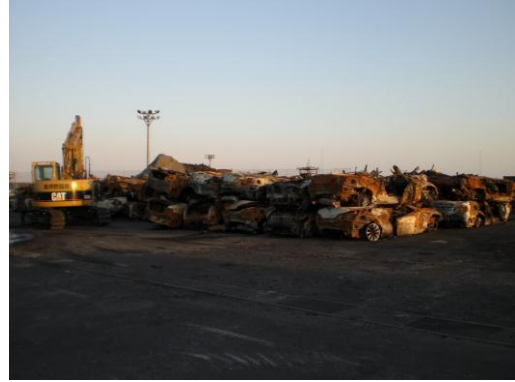
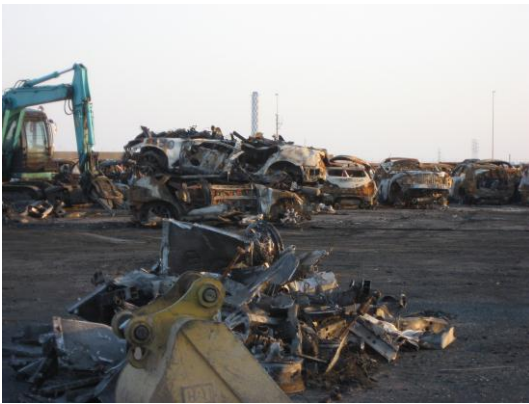
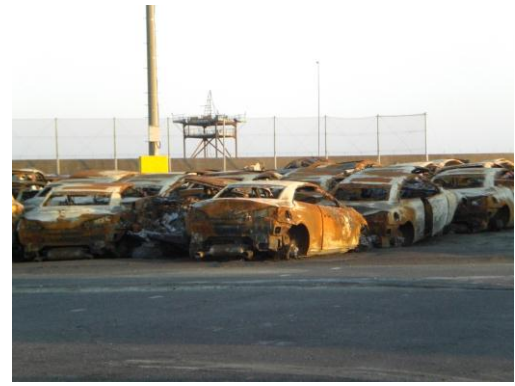
第 5 ふ頭被災状況写真

ベンツ、日産の高級車が被災しその残骸が高く積み重なっていた。

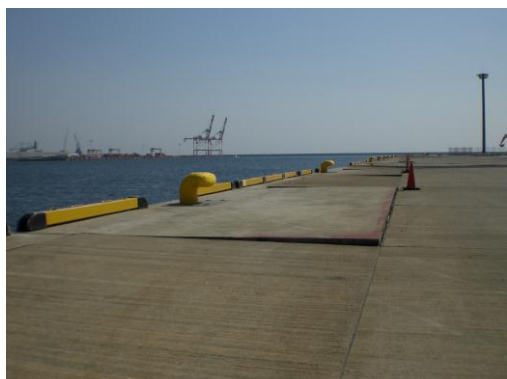
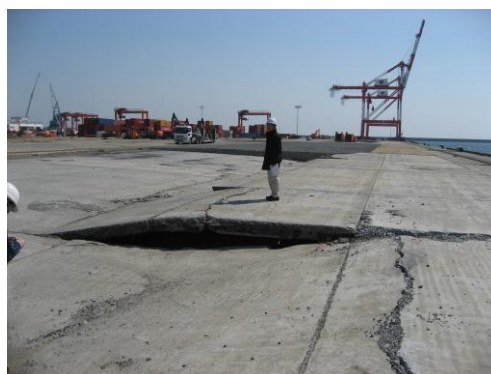
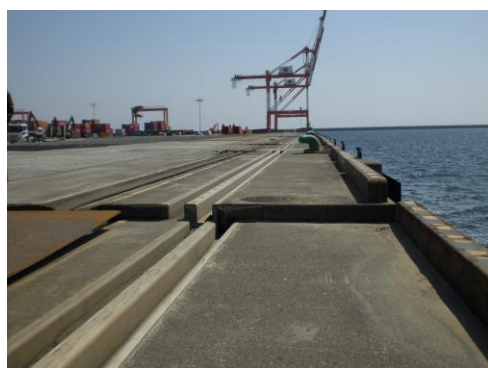
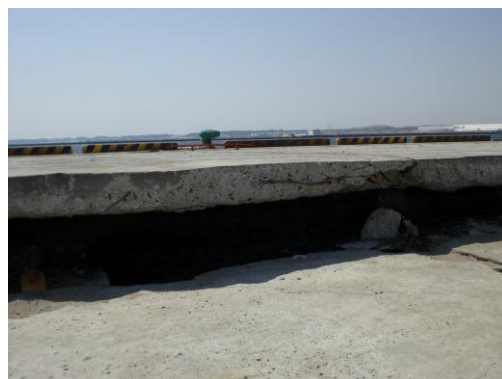
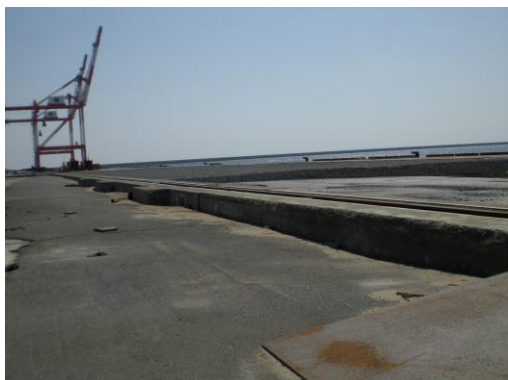
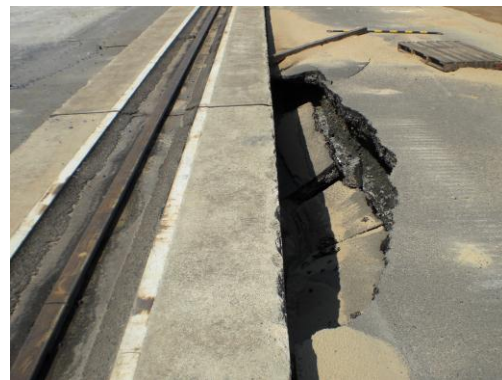
被災状況

- ・ 北ふ頭地区の沖側の岸壁（水深-14m、-12m）を中心に、全体的に岸壁の損傷が激しく、特に岸壁背後が液状化により最大1.7m程度沈下している。
- ・ 中央ふ頭地区A岸壁（水深-7.5m）〔耐震強化岸壁〕については比較的被害が軽微。
- ・ 臨港道路においても、陥没・隆起が見られる。

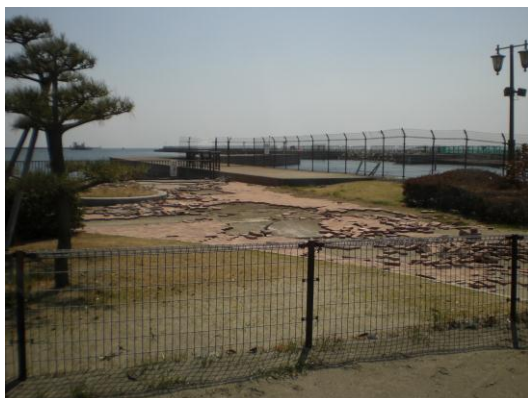
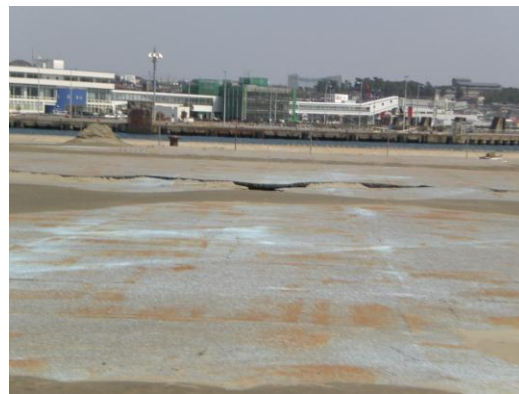
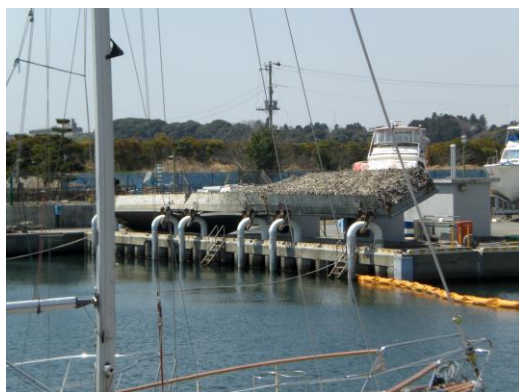
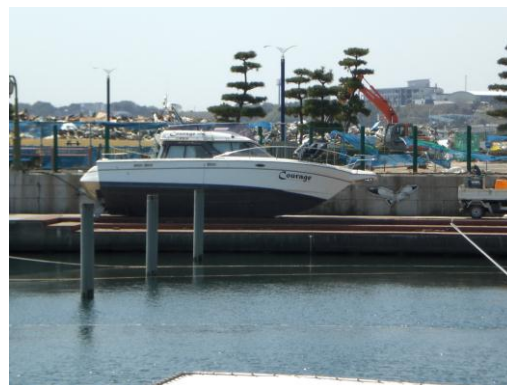
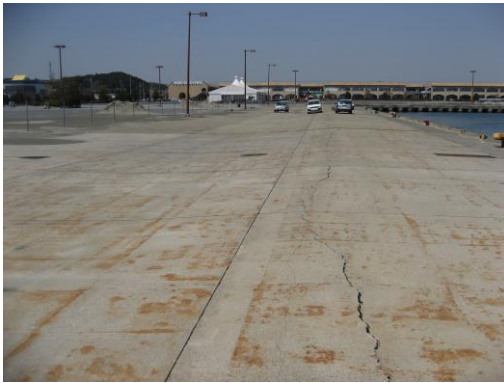
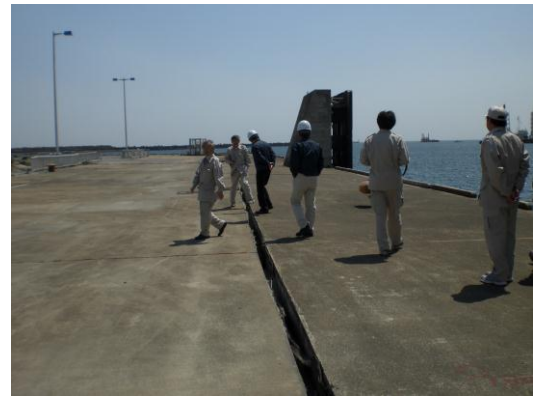
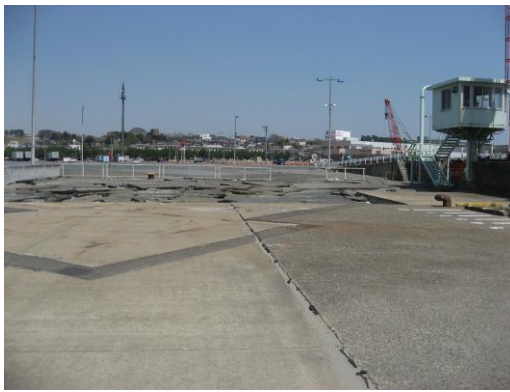
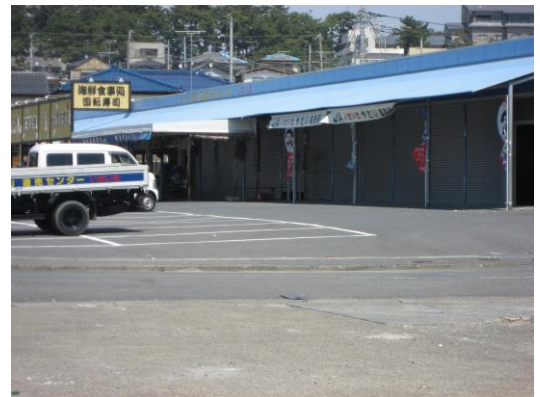
被災状況

- ・フェリーターミナルがある第3ふ頭背後ヤードにおいて陥没・隆起が見られる。
- ・第4ふ頭において、岸壁本体のずれや傾きが生じている。
- ・津波により、小型船舶が打ち上げられたり、駐車車両が漂流・散乱している。

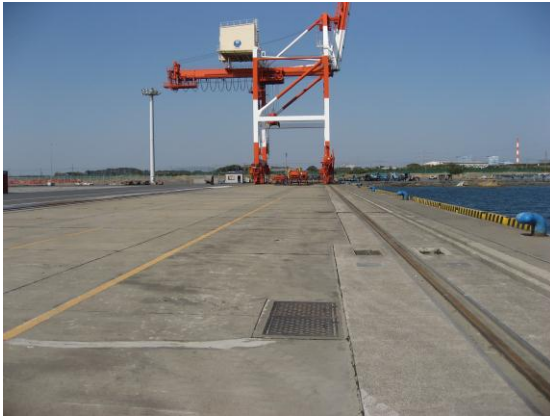
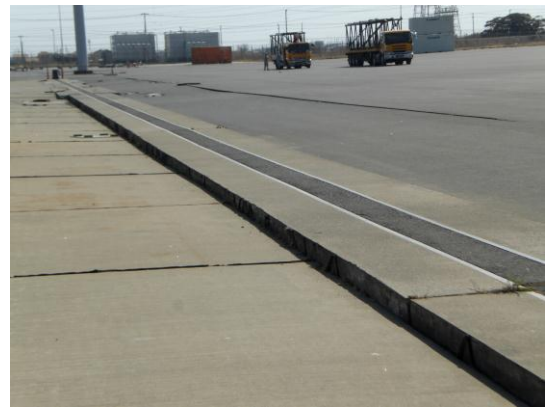
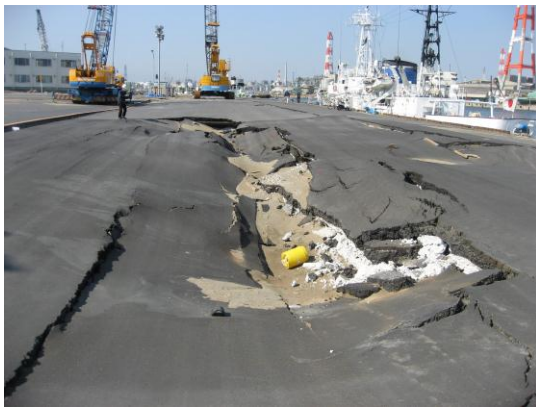
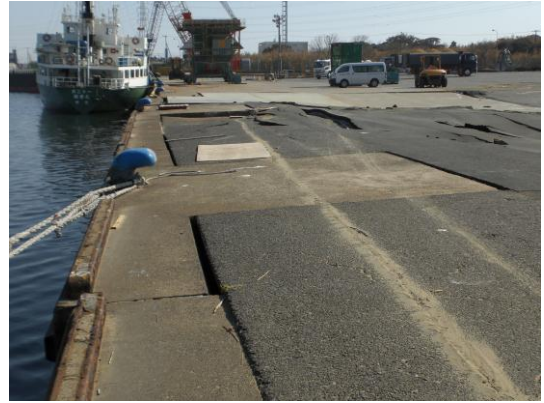
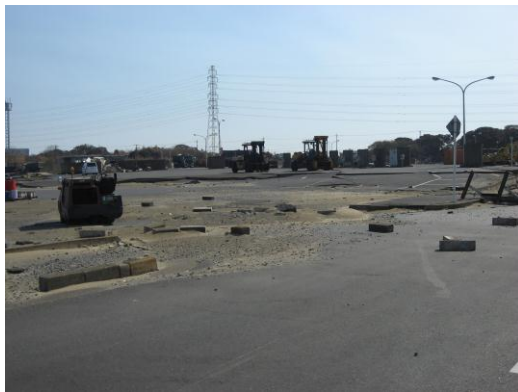
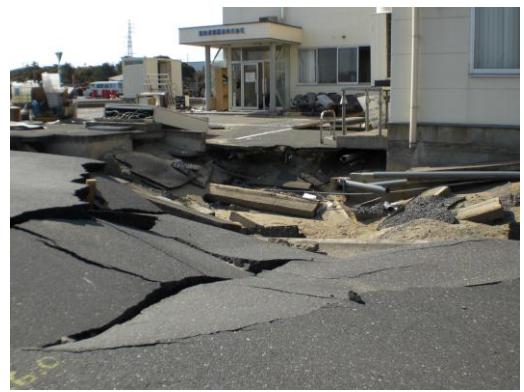
- ・ 南公共ふ頭については、C岸壁（水深-7.5m）のはらみ出しが生じているなど損傷が激しく、かつ岸壁エプロンが陥没している状況。
- ・ 北公共ふ頭については、岸壁エプロンの一部に段差が生じている。
- ・ 湾奥部のふ頭背後のフェンスが津波で倒壊したり、ふ頭前面の泊地においては、自動車等が津波で漂流し、沈没している状況。

沼地を埋め立てて築造したため被害が甚大
