## 東日本大震災現地調査報告 速報版（第2班）

の観点から、東日本大震災の被災状況、震災対応状況を速報版としてとりまとめる。

平成23年4月26日  
堀川・佐藤・八木  
岡本（ソーラス）

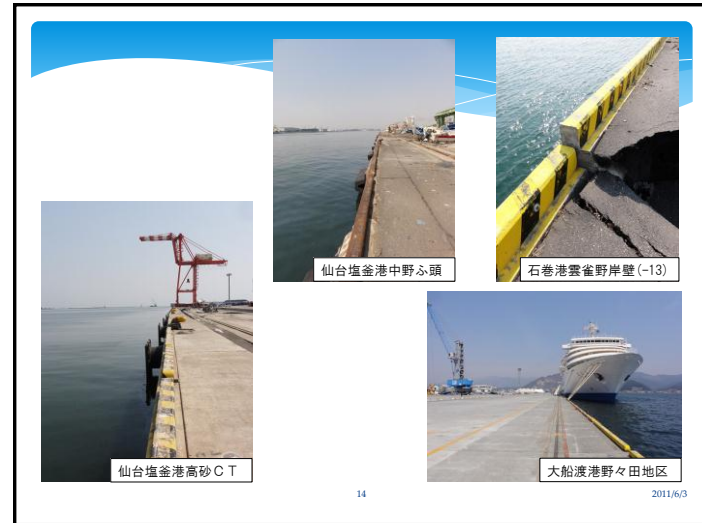
## 大型岸壁の法線変化は小

相馬港岸壁(-12)及び仙台塩釜港中野ふ頭岸壁(-10,-12)・高松ふ頭岸壁(-12)に関しては、法線の崩れもなく、損傷は比較的軽微であった。

- \* 仙台港高砂CTの岸壁(-12,-14)ともに岸壁本体はほぼ健全であったが、法線にわずかの屈曲あり。
- \* 石巻港雲雀野中央埠頭岸壁(-13)については、取付護岸の一部ケーソン沈下に伴う損傷があり、岸壁自体にも若干沈下が見受けられたが、法線はほぼ健全であった。
- \* 釜石港須賀地区岸壁(-11,-7.5)に関しては、岸壁法線に異常はなく健全であった。
- \* 大船渡港茶屋前地区岸壁(-9,-6)及び野々田地区岸壁(-7.5,-13)については、岸壁本体に異常はなく、法線も乱れは認められなかった。
- \* 大船渡港永浜地区岸壁(-13)については、背後ががれきや漂流物の集積所として使われているため十分な確認ができなかったが、少なくとも岸壁法線に異常は認められなかった。

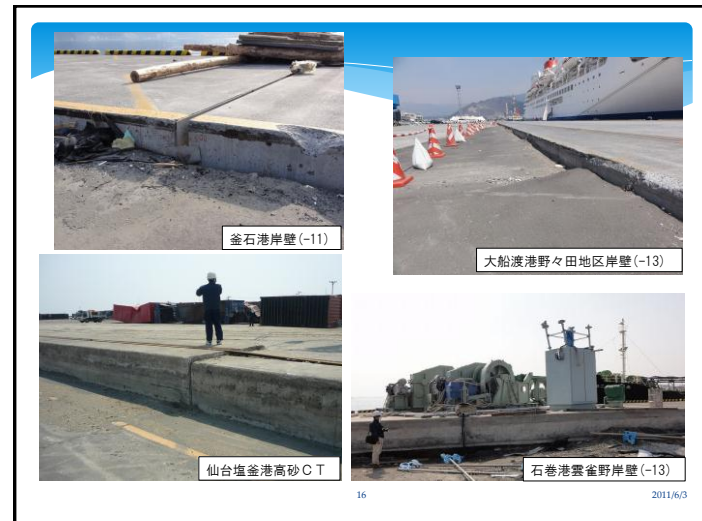
## エプロン・ヤードの地盤沈下、不等沈下

- \* 相馬港岸壁(-12)、仙台塩釜港中野ふ頭岸壁(-10,-12)・高松ふ頭岸壁(-12)、釜石港須賀地区岸壁(-11,-7.5)及び大船渡港茶屋前地区岸壁(-9,-6)・野々田地区岸壁(-7.5,-13)については、渡版の一部の脱落や、エプロン背後に10cm~20cm程度の段差やヤード舗装の剥れがみられたにおいて、エプロン、ヤードの亀裂、陥没が見られた。
- \* 仙台港高砂CTの岸壁(-12,-14)及び石巻港雲雀野岸壁(-13)では、最大で1~2mの背後エプロン、ヤードとの段差が認められた。

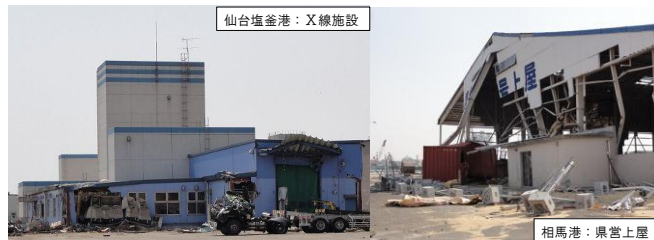
## 建屋・上屋、貯蔵施設破壊

陸上の上屋、倉庫は津波（押し波、引き波）により壁面及び内部が損壊し鉄骨を残すのみとなっており、周囲に蔵置物（米等）の一部が散乱していた。貯油タンクが流失していた。

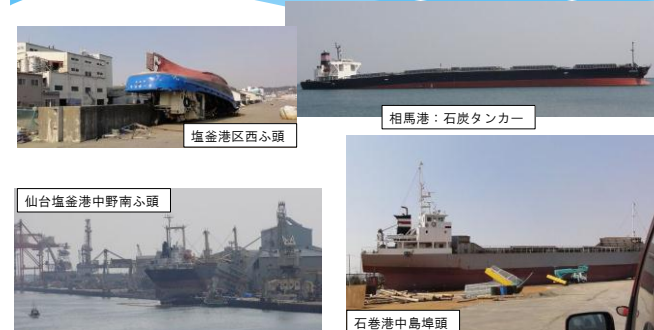
## 船舶座礁、打ち上げ

各港とも、大小関わらず船舶が座礁等の被災

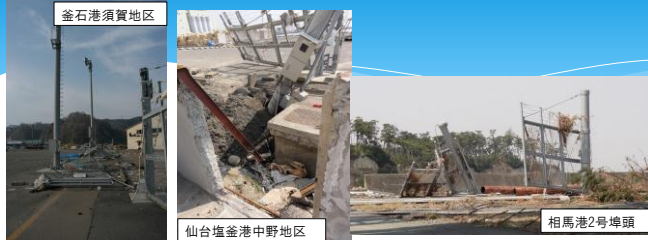
## フェンス・ゲート等保安設備の破壊

- \* フェンスは、各港湾ともほぼ全壊
- \* ゲートは支柱等の一部残存。照明は一部損壊
- \* センサ、カメラ、照明は、本体は被災していない模様だが、分電盤等が水没しており、被災
- \* 警備員等の詰め所は全壊

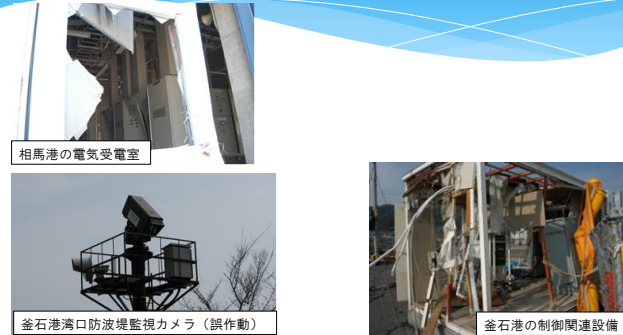
## 電気系統破壊

津波により、港湾の電源設備は破壊されていた

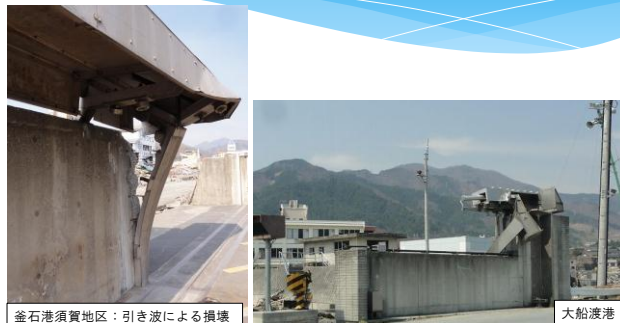
## 水門破壊

水門施設は強い津波力で被災

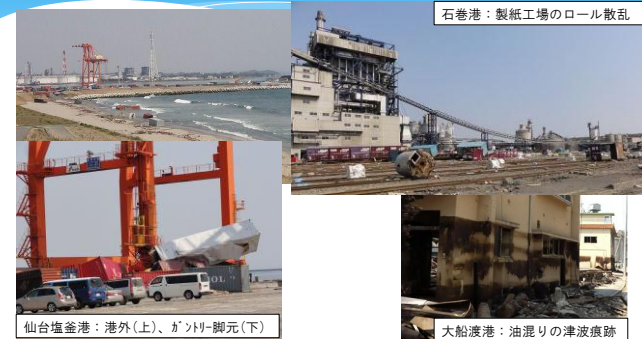
## 貨物流出、油汚染

コンテナ、木材、紙、油の流出が確認できた

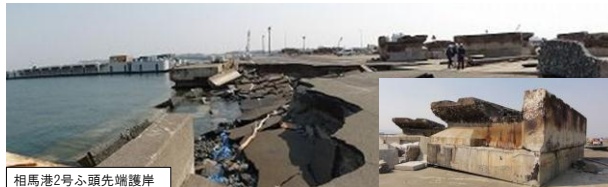
相馬港2号ふ頭先端護岸

- \* 相馬港2号ふ頭地区では、先端護岸のブロックが倒壊（一部のブロックはエプロン上に転置した状態で打ち上げ）し、背後のエプロンが陥没していた。岸壁(-7.5)ではほぼ等間隔のピッチで矢板岸壁が前面側に倒壊。

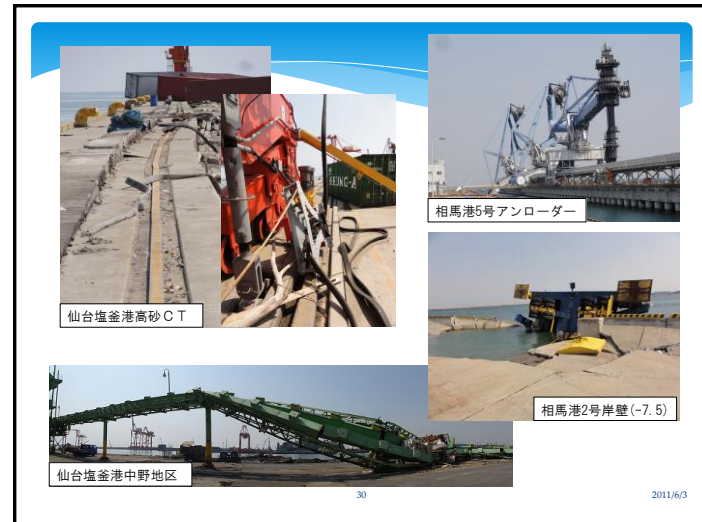
- \* 相馬港5号ふ頭では、4基のアンローダーのうち、作業中あるいはその準備中と考えられる沖側の2基についてヘッド部分が引きちぎられ、カウンターウェイトの重さのため、空に突き上げるような形で被災していた。
- \* 仙台塩釜港高砂CTでは、クレーンレールに蛇行がみられ、背後のヤードとの間には大きいところで1~2m程度の段差が認められた。岸壁上のガントリークレーンについては、本体は3基とも健全であったが、中央の1基に関してケーブルの巻き取り装置が被災して脱落していた。

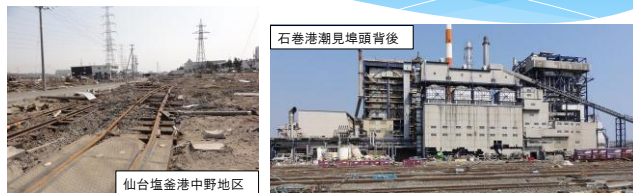
## 臨港鉄道破壊

- \* 津波により貨車、機関車は流され、レールは著しく湾曲してレール下が洗掘され、漂流物で埋められ、復旧に時間がかかる状況だった。

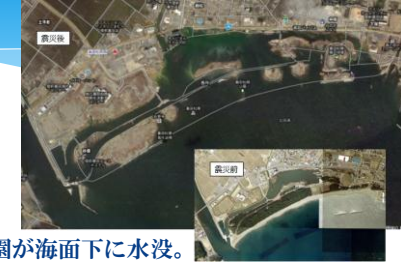
## 地盤沈下、崖崩れ

- \* 陸前高田市では、公園が海面下に水没。
- \* 地盤沈下によるものか、浸食によるものかは不明。
- \* 高速道路を中心に地盤が沈下し、段差が生じていた。応急復旧として段差の激しいところから修復中。
- \* 山中、数カ所で崖崩れが発生していた。

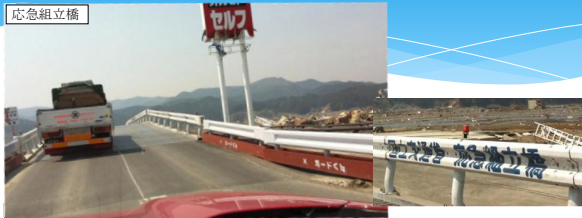
## 交通網の破壊

- \* 道路、橋梁の流失があったが、1ヶ月の応急復旧で交通網が整備されていた。
- \* 鉄道は、かなりの部分でレールが流失していた。
- \* 高架の柱は、一部剪断破壊が見られた。
