World Watching 58

マレ市民7万人を救った モルディブの ODA護岸

折下 定夫

株式会社パンフィック コンサルタンツ インターナショナル
PM事業部港湾開発部プロジェクト部長

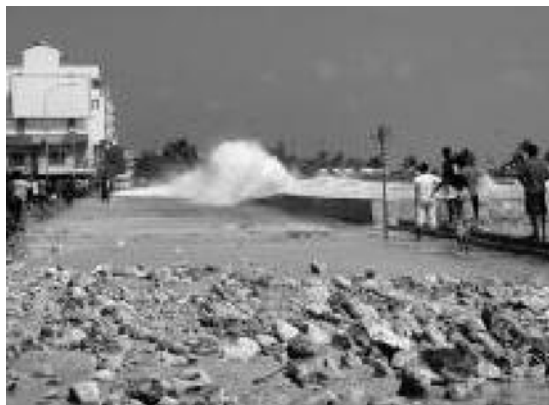
東海岸への津波の襲来状況 (TVM提供)

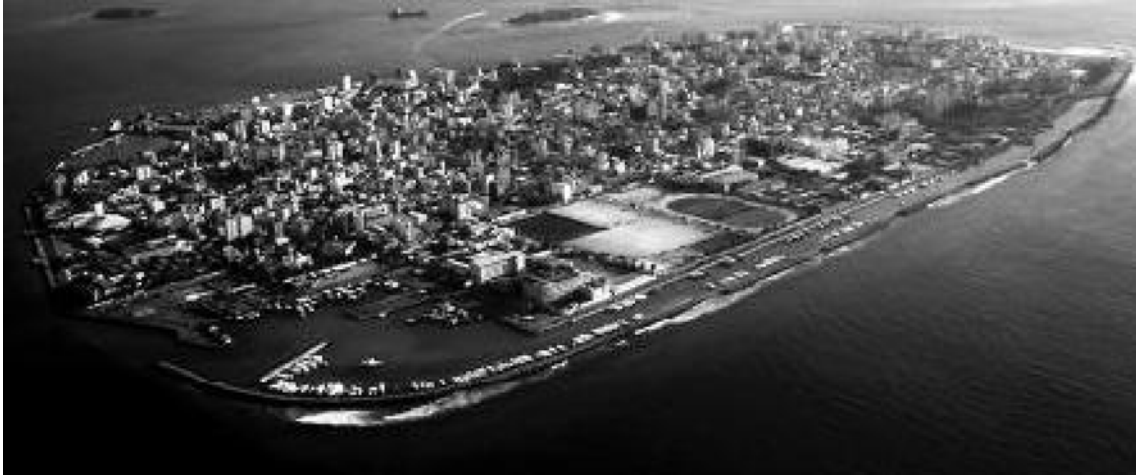
マレ島全景（右手前が南岸離岸堤：2005年）

元々海拔1m程度しかないモルディブは海面上昇によって国土消滅の危機に瀕しており、世界環境会議でも地球温暖化防止を訴え続け、海岸防災にも国民の意識が高かった。日本政府はモルディブ政府の要請に無償資金協力に応え、1987年から2002年まで、5期に分けて全周約6km（面積約180 ha）の超過密都市（人口約7万人）の護岸・離岸堤整備を約75億円掛けて実施した。こうして完成した海岸保全施設は高波・高潮から市民を守る防災機能を果たすと同時に、市民に憩いと安らぎの生活空間、散策・団欒・

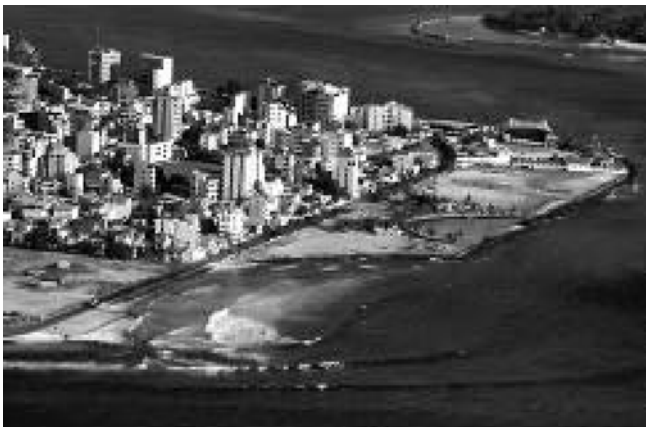
東海岸（中央右が人工海浜：2005年）

西海岸では、半円形の海岸テラスを2箇所に設け、市民が朝夕に憩える場所を提供した。その周辺には子供達の絵タイルを護岸壁・テラス面に配置し、とかく味気ないものになりがちな護岸に潤いを与えた。東海岸では土地の狭いマレ市の要望に応え、護岸を可能な限り沖合いに設け、モルディブ政府の埋立て工事を可能にした。また、美しい海がありながら、島の周辺が埋立て等により護岸で囲まれ、海浜が全く失われた事を重視して、東海岸護岸の一部を半円形の緩傾斜護岸とし、政府による人工海浜建設を可能にした。この結果、マレ島で唯一安全な海浜が生まれ、市民が海水浴を楽しむと共に、最も賑やかな交流の場となっている。
