東日本大震災港湾被災状況現地調査（第1班）報告書

平成23年4月26日

1. 小名浜港

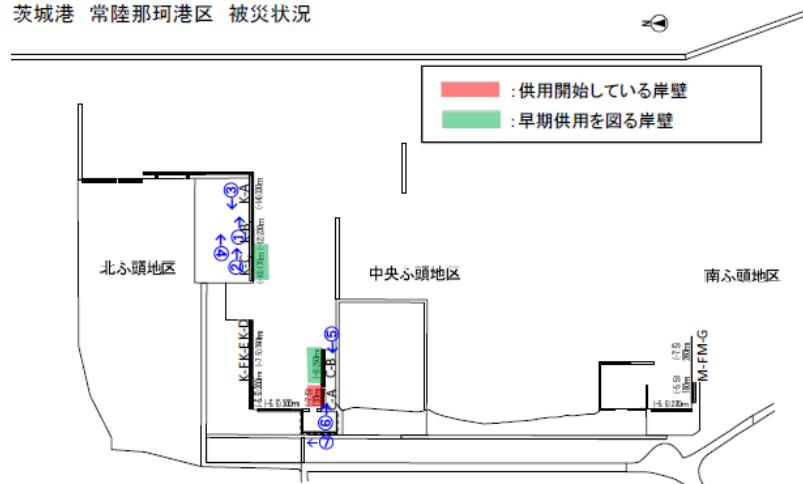
茨城港 常陸那珂港区 被災状況

- ・ 北ふ頭地区の沖側の岸壁（水深-14m、-12m）を中心に、全体的に岸壁の損傷が激しく、特に岸壁背後が液状化により最大1.7m程度沈下している。
- ・ 中央ふ頭地区A岸壁（水深-7.5m）〔耐震強化岸壁〕については比較的被害が軽微。
- ・ 臨港道路においても、陥没・隆起が見られる。

- 中央ふ頭地区のうち、比較的被害が軽微なA岸壁(水深-7.5m)〔耐震強化岸壁〕は、3月15日13:00より供用開始。
- これに引き続き、中央ふ頭地区B岸壁（水深-9m）、北ふ頭地区C岸壁（水深-10m）、北ふ頭地区H岸壁（水深-5.5m）について、岸壁前面の泊地及び岸壁までの航路において深浅測量を行い、水中の沈没物が無いことを確認したため、3月22日10:00より供用開始。

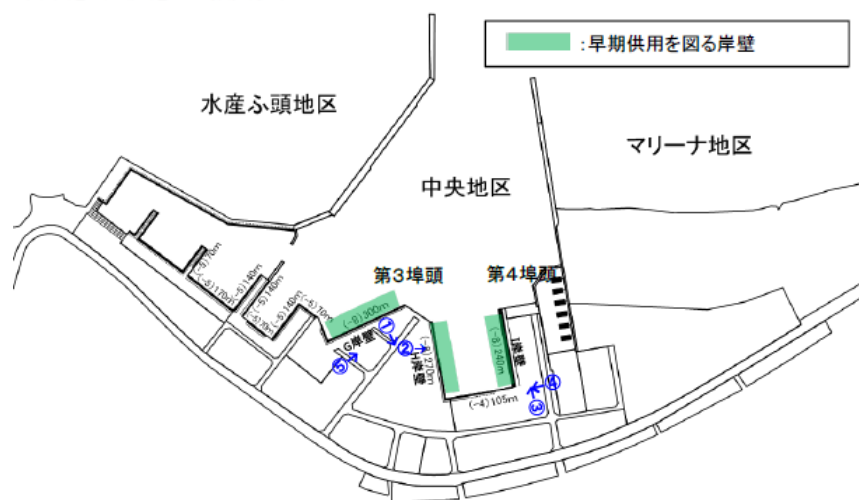
茨城港 大洗港区 被災状況

- ・フェリーターミナルがある第3ふ頭背後ヤードにおいて陥没・隆起が見られる。
- ・第4ふ頭において、岸壁本体のずれや傾きが生じている。
- ・津波により、小型船舶が打ち上げられたり、駐車車両が漂流・散乱している。

- ・ 比較的被害が少ない第3ふ頭地区G・H岸壁（水深-8m：フェリー用）及び第4ふ頭岸壁（水深-8m）の岸壁前面の泊地及び岸壁までの航路について、深浅測量を実施。
- ・ このうち、第4ふ頭岸壁（水深-8m）については、航路の一部に沈没物が確認されたことから、3月24日10:00より、吃水5mまでの船舶のみが利用可能な岸壁として供用開始。
- ・ 第3ふ頭地区G・H岸壁（水深-8m：フェリー用）については、深浅測量の結果を踏まえ、船舶の航行に支障を来さないことが確認でき次第、供用開始する考え。

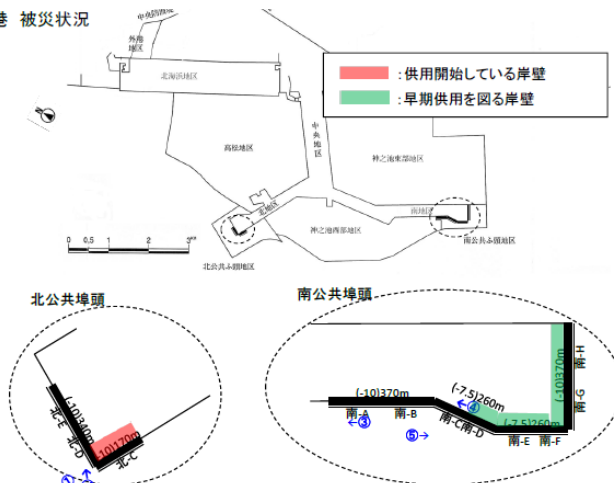
- ・ 南公共ふ頭については、C岸壁（水深-7.5m）のはらみ出しが生じているなど損傷が激しく、かつ岸壁エプロンが陥没している状況。
- ・ 北公共ふ頭については、岸壁エプロンの一部に段差が生じている。
- ・ 湾奥部のふ頭背後のフェンスが津波で倒壊したり、ふ頭前面の泊地においては、自動車等が津波で漂流し、沈没している状況。

民間企業の専用岸壁において 鹿島港 被災状況 も、荷役機械等の被害が相当程度発生している。

沼地を埋め立てて築造したため被害が甚大
