World Watching 76

ポルトガルの人工タイドプール

加藤 一正

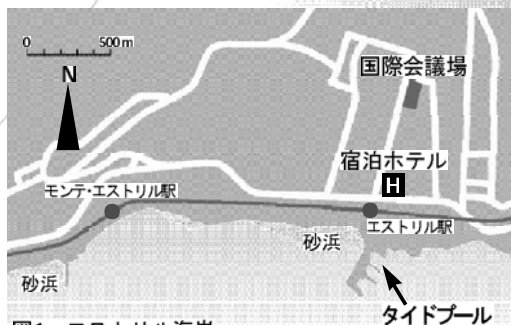
図1 エストリル海岸

ポルトガルはユーラシア大陸の最西端に位置する国であり、その西側には大西洋が広がっている。図1は、エストリルの海岸付近の地図である。この海岸は南に面しており、大西洋が西側（この地図で左側）にあるので、波の卓越入射方向は基本的には西寄りであり、したがって沿岸漂砂の卓越方向は東向きとなっていることが容易に推測できる。地図に示された砂浜は、この状況を忠実に示している。つまり、図中に大小2基ある突堤の西側（沿岸漂砂の上手側）

には砂浜が存在し、東側（下手側）には砂浜が存在していない。エストリルは海浜リゾート地であり、海岸は非常に貴重な観光資源であるので、この砂浜が存在しえない場所にも何らかの考慮がなされているはずである。

PIANC（国際航路協会）の年次総会とコンgres（国際航路会議）が、2006年5月11日～19日にポルトガルのリゾート地であるエストリルで開催された。会議に出席した私は、この期間中、同じホテルに滞在する機会を得た。海岸までは、ホテル（図1、エストリル駅のすぐ近く）から歩いて2～3分、会議場からでも10分程度の距離であった。

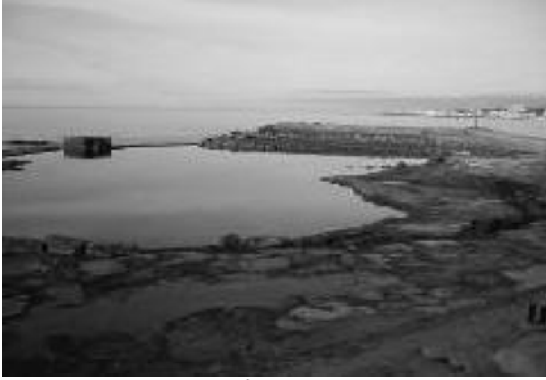
写真1 干潮時のタイドプール

ホテルにチェックインしたのが真夜中であったのでそのまま休み、翌日の早朝に海岸に出てみた。エストリル駅前面の突堤の東側、つまり砂浜が存在し得ないところには、大きな規模のタイドプールが人工的に造られていた（写真1）。タイドプールとは、干潮時に海辺の岩場の窪みにできる通常直径が数メートル程度の潮だまりのことであり、ここでは水遊びは勿論のこと、小魚、イソギンチャク、カニ、ヤドカリ等の生物がいて、小さな子供でも安全にまた比較的容易に生物の観察ができる場となっている。この写真を撮ったときは、潮位が低く人工タイドプールの中がよく見えた。水深数十cmの底には、イソギンチャクやヒトデがいたし、大きいものでは20cm位のサイズの魚まで泳いでいた。しかし、早朝であったため、人は誰もいなかった。

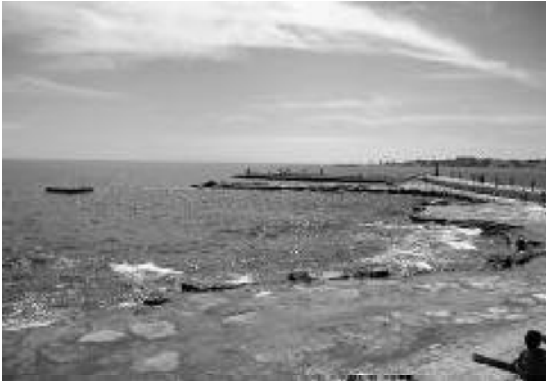
写真2 水没しているタイドプール

昼頃になって再度同じ場所に行くと、今度は潮位が高くタイドプールは水没していた（写真2）。初めてここを訪れた時が高潮位ならば、水面下にタイドプールが人工的に造られていることには気が付かないであろう。このときも、突堤の上や手前で甲羅干しをしている人はいても、水没しているタイドプールには人はいなかった。

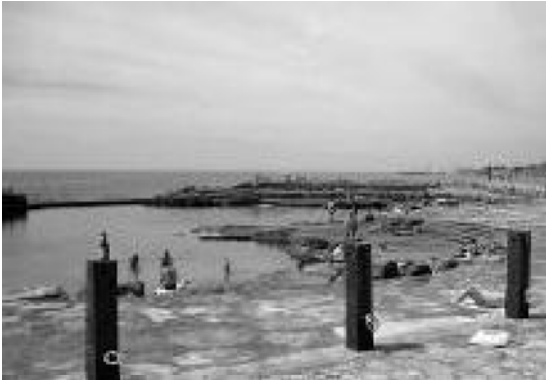
写真3 タイドプールで遊ぶ人々

何日かして、太陽が高い時間帯に潮位が低くなる時をねらって、再々度同じ場所に行くと、今度はタイドプールの周りに人が集まり、何人かはプールの中に入っていた（写真3）。エスト

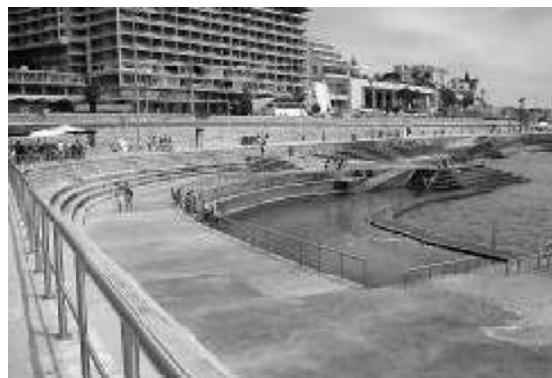
写真5 異なる構造のタイドプール

写真5は、少し離れたところにあった人工タイドプールである。ここも、岬によって沿岸漂砂が遮断される下手側である。プールの底がほぼ水平に造られていて水深が一定であること、車椅子でも簡単にアクセスできるよう緩やかなスロープが

取り付けられていること、少し高い位置にはbarがあってビールや簡単な食事が楽しめるようになっていたりすることなど、子供が自然観察を行う目的で造られたのではないようである。
